# CHAPTER 5

## 床スラブは ひび割れ多発箇所

# 完全には防げない 床スラブのひび割れ

# 甘く見るとケガのもと 土間床の施工は慎重に

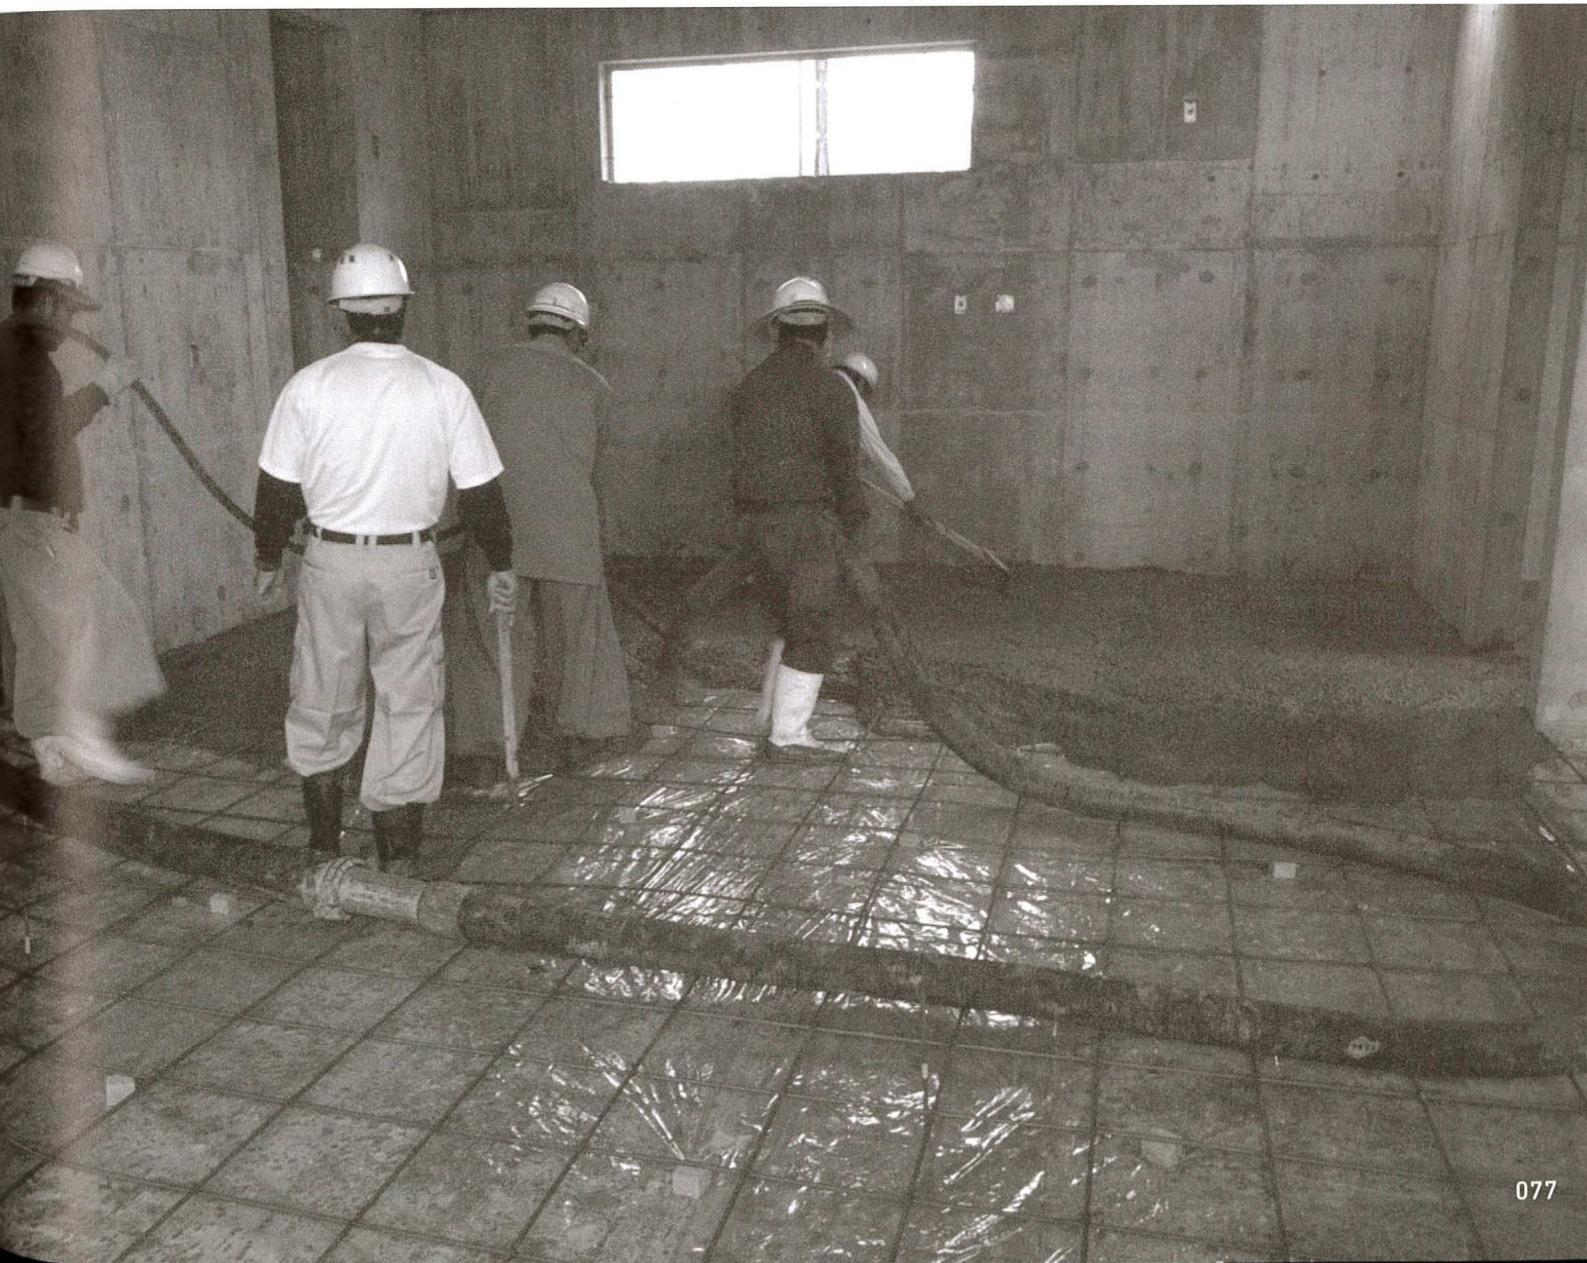
**図1** 床スラブでひび割れ制御が難しい理由

#### 1 ひび割れ誘発目地を設けることができない

ひび割れ誘発目地を設ける場合、目地深さに相当する厚さのコンクリートを打ち増しする必要がある。しかし、床は壁よりも面積が広いので、打ち増しによって建物全体の重量が大幅に増え、構造計算にも影響を与える。従って、勝手に目地を設けてはならない。

#### 2 鉛直力による曲げ応力でひび割れが発生しやすい

床コンクリートは、壁と違って鉛直力による曲げ応力が発生する。曲げ応力はスパン中央付近と両端で大きくなる。この部分のひび割れには特に注意が必要である。

#### 3 部材断面が小さいので収縮ひび割れも生じやすい

床コンクリートの表面積は大きいので、打設後の水分の蒸発速度が大きい。しかも、部材断面が小さいため、拘束変形量が大きくなり、収縮ひび割れが発生しやすくなる。

床スラブは、壁部材と異なり、ひび割れ制御が難しい固有の事情が存在する。かなりのひび割れが生じることを前提に、対策を考えることが必要になる（資料：**図8**まで特記以外は筆者）

**図1** に、その理由として3つのポイントを挙げた。第1は、本来なら有効な対策であるはずのひび割れ誘発目地（以下、目地）を一般には設置できないことである。

第2は、壁部材と異なり、床スラブには固定および載荷荷重による曲げ引張応力が常に生じることだ。これと、収縮を拘束して生じる引張応力を合算したものが内部応力として働くこ

第3は、床スラブの部材形状にある。表面積は大きいのに断面厚さは小さいので、乾燥収縮が速い。さらに、大断面の梁部材などから大きな拘束を受けるので拘束変形量が大きくなり、ひび割れが発生しやすい。

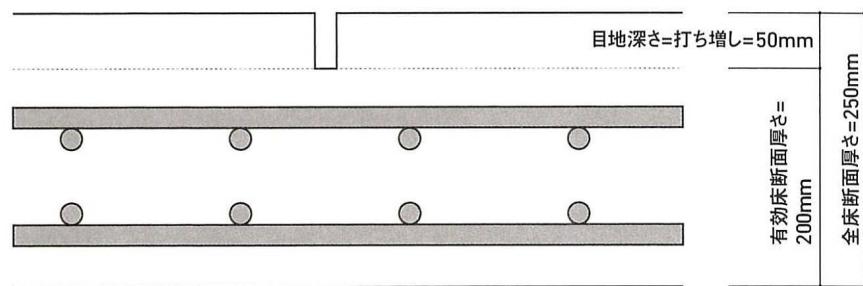
図2 床に目地を設けると固定荷重が1割増

全床断面厚さ 250mm、目地による断面欠損率を 20%とする

目地の深さ = 打ち増しコンクリートの厚さ = 50mm (250mm × 0.2)

120kg /m<sup>2</sup> ほど自重が増加する (厚さ 50mm で概算)

延べ床面積 1万 m<sup>2</sup> で 1200t の増加 → 固定荷重が 5~15% 増加

建物全体の構造設計に影響 → だから勝手に目地を切ってはいけない

壁部材と異なり、床スラブの打ち増しは、構造設計にも影響を与えるほどの大幅な固定荷重の増大を招く。そのような施工措置を、施工者の判断で行うことはできない

ところが、床スラブでは表面積が大きいため、壁と同様に「打ち増し+目地」の手法を取ると、建物重量が大幅に増大し構造性能への影響が大きい。図2に、有効床断面厚さが200mmの床スラブを例示した。断面欠損率を20%確保するには、深さ50mmの目地を設置し、同じ厚さ分のコンクリートの打ち増しが必要となる。単純計算すると、打ち増しによって固定荷重が5~15%増加する。これは、構造設計の見直しが必要になる增加量である。

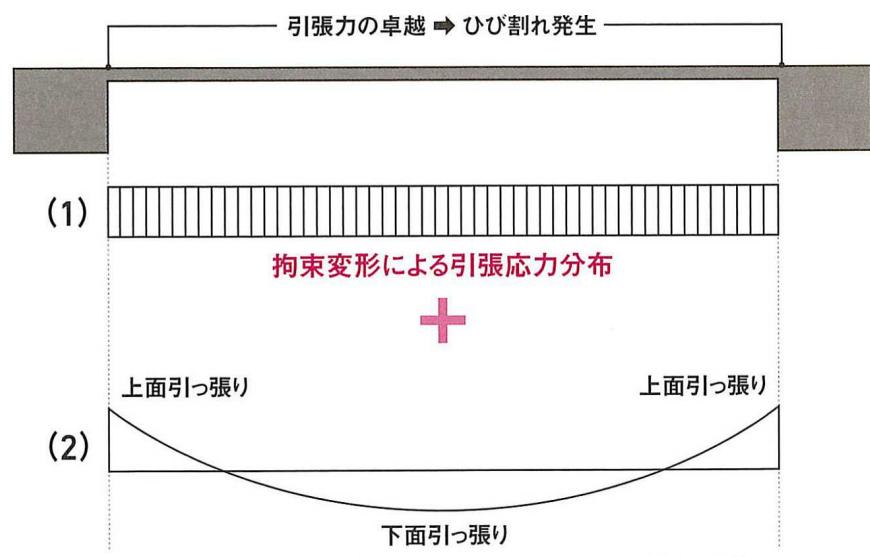
図3 床スラブの内部応力が大きくなる理由

床部材には拘束変形による引張応力と、固定荷重の曲げモーメントによる引張応力がかかる。両方を合計した引張応力が生じることになり、その分、ひび割れが発生しやすくなる

図3は、床スラブの引張応力の分布を表している。(1)は収縮を拘束して生じる引張応力で、部材断面で一様となる。(2)は長期荷重(自重)の曲げモーメントによる引張応力の分布を表す。これは梁端部で上側、中央

部で下側に生じる。(1)と(2)を合計した引張応力は、梁の端部と中央部で卓越するので、梁端部にはスラブ上面、中央部ではスラブ下面にひび割れが生じやすい。スラブ上面のひび割れは目立つので、梁端部のひび割れがよく問題になる。

構造計算規準・同解説2010」では、  
RCスラブの構造設計上、長期荷重  
による梁際の引張応力をひび割れ強  
度以下に収め、長期荷重による応力  
だけでは、ひび割れ強度を超えない  
配慮がなされている。ただし、その  
場合も、図3の(1)と(2)を加算する  
とひび割れ強度を超過する傾向があ  
り、実際にはひび割れが避けられな  
い設計が多いことに注意したい。

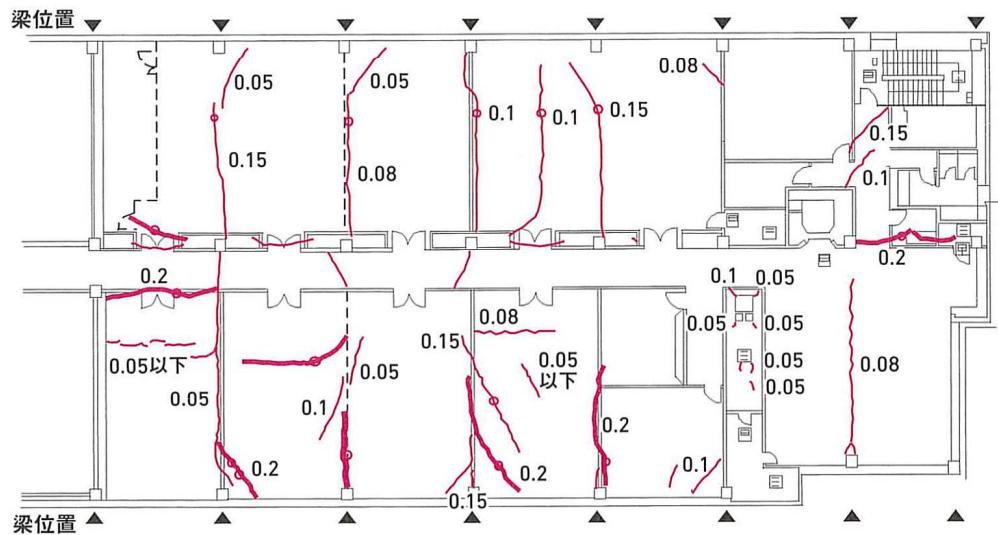
図4 大梁位置の材軸に沿ってひび割れが多発

床スラブでは、梁際とスパン中央の断面で引張応力が大きくなるため、大梁位置の材軸に沿ってひび割れが多数発生していることが分かる

**図4**は床スラブ上面のひび割れを平面図に記したもので、梁際とスパン中央の断面で引張応力が大きくなるため、大梁位置の材軸に沿ってひび割れが発生している状況が分かる。

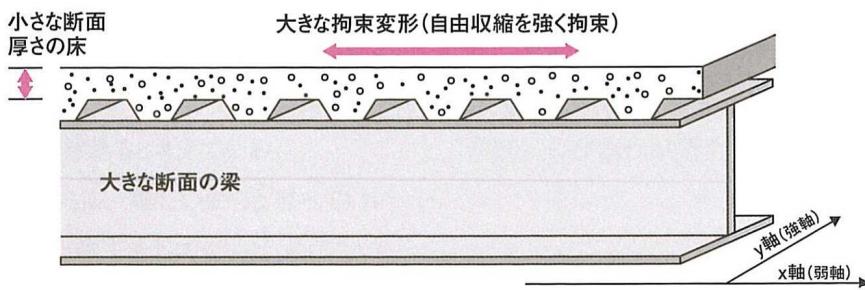
図5 異形断面デッキスラブのひび割れ発生メカニズム

- デッキプレートのx方向は、大断面の梁（H形鋼）に拘束されるので、自由収縮が強く拘束され、大きな拘束変形を受ける
  - x方向の床断面は、厚さの大きい部分と小さい部分があるが、引張力に有効に抵抗するのは小さい方だけ。引張抵抗力は小さい
  - 一方のy方向は、拘束が比較的弱い。  
また、床断面は、厚さの大きな部分も引っ張りに対して有効に抵抗する

結論

従って、ひび割れリスクがより大きいのは x 方向。  
この向きの引張力により、  
x 方向と垂直な向き (y 方向) のひび割れがほぼ不可避

図5は、梁部材が床スラブに及ぼ  
す拘束の影響について、模式的に示  
したものである。ここでは、拘束度が  
最も大きい異形断面のデッキプレート  
床スラブ(以下デッキスラブ)を例に挙

注目してほしいのは、図のx方向  
に沿って大きな断面の梁(H形鋼)が  
固定されていることだ。このような大  
断面の梁に床スラブが拘束されると、  
大きな拘束変形を受けて床スラブは  
ひび割れを生じやすくなる。

加えて、x方向の引張抵抗力が弱  
い点にも留意したい。x方向のデッキ  
スラブ断面を見ると、上部は平板部

が連続し、下部は凸部と凹部が交互に連続する。x方向に引張力が生じると、有効に抵抗力を発揮するのは上部の平板部分のみである。つまり、x方向は大きな拘束変形を受けるうえに、引張抵抗力も弱い。

一方、y方向は小梁がないので拘束度は小さい。また、y方向の床スラブ断面をみると、平板部だけでなく凸部も引っ張りに対して有効に抵抗力を発揮する。

図5の異形断面のデッキスラブでは、ひび割れ幅の拡大により不具合リスクがさらに深刻となる。そもそも、異形断面デッキスラブは一方向スラブとして設計され、弱軸方向(x方向)については詳しく検討しないことが普通で、鉄筋量も少ない。

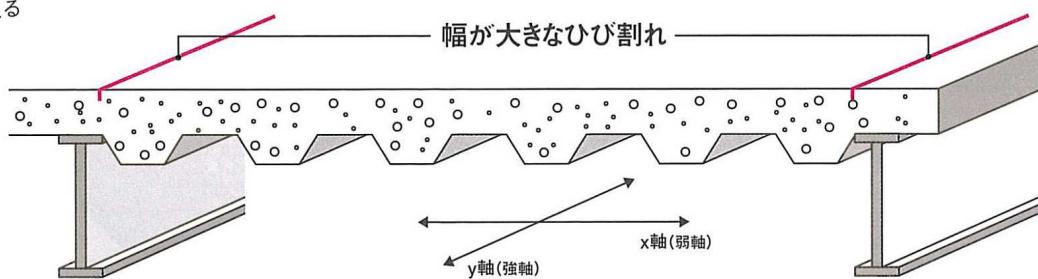
図6 異形断面デッキスラブでx軸と垂直方向にひび割れ

x方向が大きな引張力を受け  
るので、ひび割れはx方向  
と垂直方向(y方向)に入る

従って、ひび割れリスクが高いのはx方向(弱軸方向)であり、このとき実際のひび割れはx方向と垂直方向に生じる(図6)。

特に、異形断面床部材では、弱軸方向の鉄筋は溶接金網が配置されるのみで、図6のようなひび割れが発生すると大きく拡大し、幅が1mmを超える場合もある。そのため、図7のように大きな幅のひび割れが多発する状況となる。

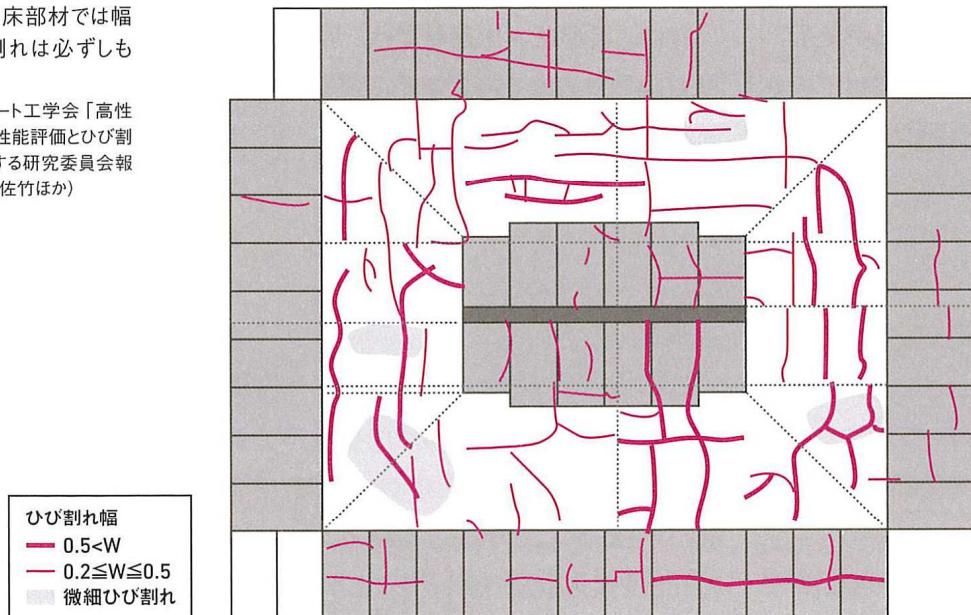
図7 幅0.5mm以上のひび割れが床スラブで多発した例

条件によっては、床部材では幅  
0.5mmのひび割れは必ずしも  
瑕疵とは言えない

ここで注意すべきは、図7のような状況は、施工者が最大の努力を払っても起こり得ることであり、必ずしも瑕疵とは言えないことである。図7には0.5mmを超えるひび割れが多くあり、ひび割れと瑕疵の関係を示した告示1653号の規定をそのまま適用すると瑕疵の可能性が高いと判定される(なお、デッキスラブは、住宅には通常採用

しかし、そもそも異形断面デッキスラブは、幅0.5mmを超えるひび割れが発生しやすい仕様である。この点は、建築主、設計者、施工者との間で事前に協議しておく必要がある。ひび割れ発生リスクの回避を重視するのであれば、仕様を変更することも対策の1つである。このほか、典型的なひび割れとして、ハーフプレキャスト(PCa)版を用いた床スラブに生じるPCa版の継ぎ目上のひび割れがある(図8)。このひび割れは、床スラブを貫通するので下階へ漏水しないように配慮が必要である。

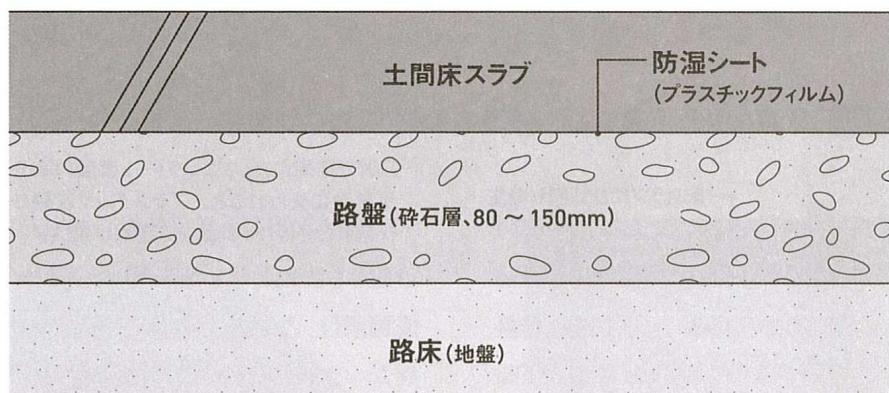
図1 スラブ上の載荷荷重は分散して地盤に伝わる

一般的な構造床スラブは柱や梁で支えられるが、土間床スラブは、路盤と路床で支えられる。路盤は、碎石を敷き詰めた80～150mm厚さの層で、路床は基礎となる土の部分だ  
(資料: 図8まで筆者)

最初に土間床スラブの構造を説明する(図1)。土間床スラブは、路盤、路床に支持されている。スラブの載荷荷重はすぐ下の路盤で分散され、さらに路床に伝達される。路盤とは、一般に碎石を敷き詰めた80~150mmの厚さの層で、路床とは基礎となる地盤の部分である。土間床スラブ上に載った荷重は、図2に模式的に示すように、路盤や路床に直接支持される。一般の構造床スラブと比べ、さほど大きな曲げモーメントが生じないことが特徴である。

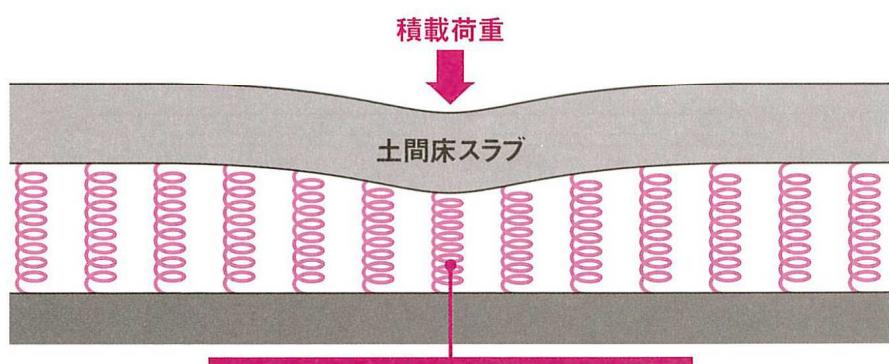
図2 地盤で支えるので大きな曲げモーメントが生じない

土間床スラブの模式図。路盤と路床は、土間床スラブを支持するばねに例えることができる。このように、地盤全体でスラブを支える構造なので、大きな曲げモーメントが生じないことが特徴だ

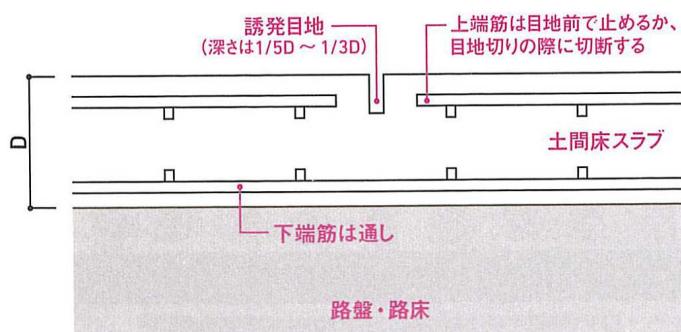
図5 構造床スラブと違って目地を施工しても大丈夫

構造床スラブでは、一般に目地を施工できないことが多い。しかし、土間床スラブでは、ひび割れ誘導目地を施工し、目地断面で鉄筋を切断する。また、コンクリートの打ち増しも必要ない

トが発生しないので、鉄筋を切断しても一般的には問題ない。ひび割れ誘発目地を設置し、図5のように目地断面で鉄筋を切断する。このとき、コンクリートの打ち増しをしないのが普通である。

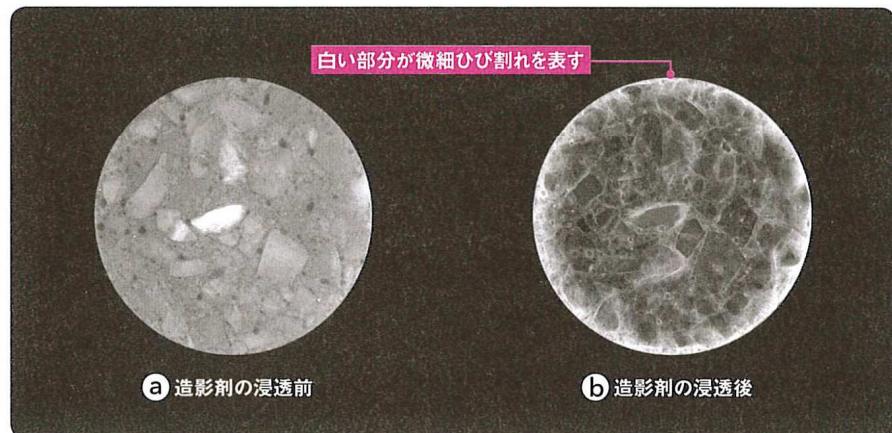
## 写真1

### 十分に湿潤養生しても 表面には微細なひび割れ

X線を透過しない造影剤を使い、ひび割れの発生状況を調べた。対象は、4週間の水中養生後、3カ月間乾燥させたコンクリート。表面の白い部分がひび割れに浸透した造影剤(写真:武田三弘東北学院大学教授)

なぜ乾燥した後では、誘発目地の効果が薄いのか。それは写真1に示

す微細ひび割れによるものと推測される。この写真は、水中養生4週間を経て、温度20℃、湿度30%の乾燥状態に3ヵ月間置いた後、微細ひび割れを検出できる特殊なX線造影法で撮影した円柱供試体の断面を示したものである。

この測定法では、特殊な造影剤が微細ひび割れに浸透し、その部分がX線を通さず白色に映る。左の写真が造影剤浸透前、右が造影剤浸透後だ。浸透後、外周が白く表示されており、この部分に微細ひび割れが生じていることが分かる。

この実験では、十分な水中養生をしたが、それでも表面近くには微細ひび割れが生じた。従って、材齢初期のごく短期間で乾燥したコンクリートは、これ以上の微細ひび割れが生じることは容易に想像される。

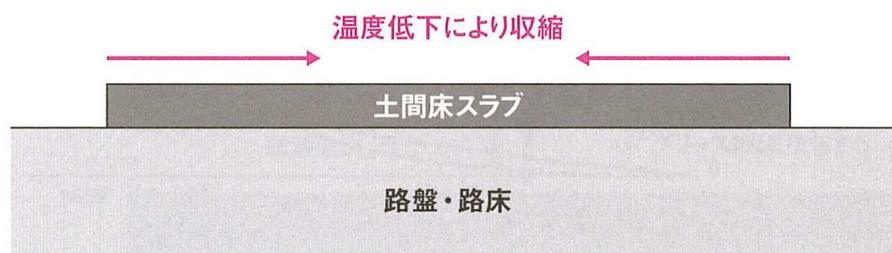
## 図6

### 表面は気温低下によって 収縮が進行

夏季にコンクリートを打設するときには、注意が必要だ。夏季から冬季にかけて気温が低下するのに伴い、コンクリートの表面近くでは収縮が進み、収縮ひび割れが生じやすくなる

夏季から冬季に向かう季節間の温度収縮ひずみが重なる。この影響でひび割れは発生しやすくなるので、目地の間隔は少なくとも通常の3分の2程度に狭める必要がある(図6・図7)。

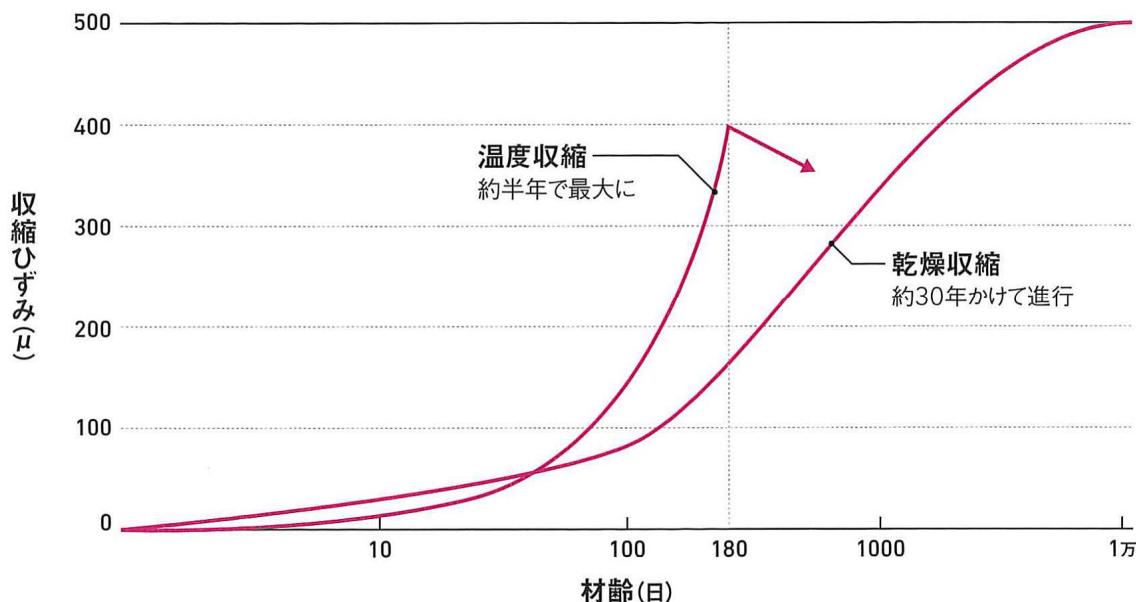
## 図7 夏季のコンクリート打設では温度ひび割れが発生しやすい

夏冬間の気温低下によるコンクリートのひずみは、打設後から約半年で400 $\mu$ と最大になる。これが乾燥収縮によるひずみと重なり、ひび割れリスクが増大する

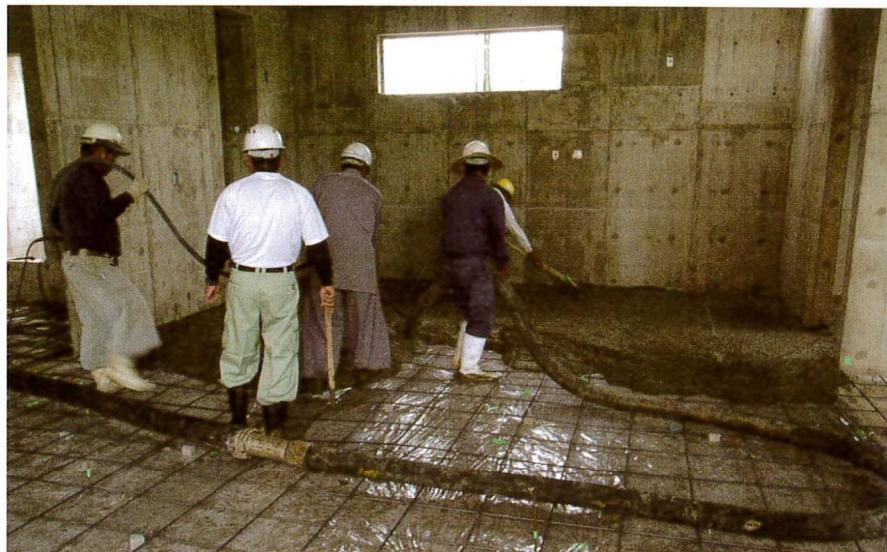
## 写真2

打設するときには  
防湿シートを敷設する

路盤と土間スラブの間には、防湿シートを敷設する。現場では、ポリエチレンなどのフィルムが使われることが多い(写真:リーフ)

4番目の留意点は防湿シートだ。土間床スラブと路盤の間にポリエチレンなどのフィルムを必ず敷設する(写真2)。理由は、地盤からの湿気の上昇を遮断することに加え、土間床スラブの収縮に対する路盤の拘束を緩和する効果があるからだ。拘束が小さいほどひび割れ間隔が大きくなり、ひび割れ誘発目地が計画通りに機能する可能性が高まる。

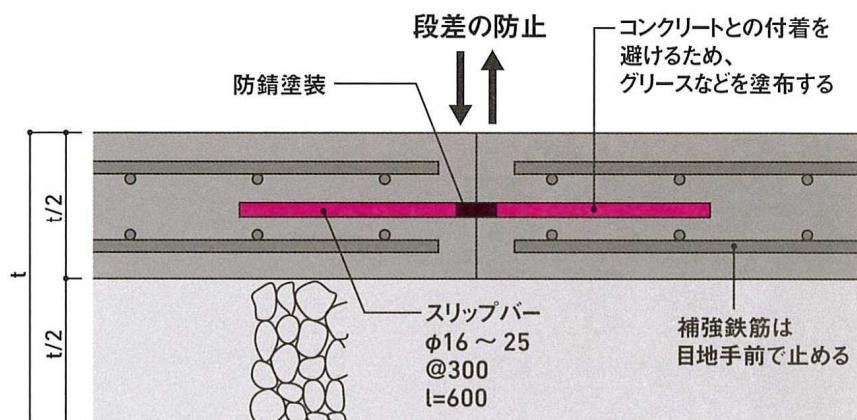
## 図8

打ち継ぎ面にはスリップバーを設ける

打ち継ぎ面には、コンクリートとの付着を避けるため、グリースなどを塗布したスリップバーを施工する。これによって、打ち継ぎ面の段差を解消できる

打ち継ぎ部で段差ができる恐れがある。そこでよく使われるのが、スリップバーだ。これは、打ち継ぎ面を貫通させるバーを施工することによって、両側を一体化して段差の発生を防ぐのが狙いだ。また、表面にはグリースを塗ってコンクリートとの付着を低減、拘束度を小さくする(図8)。

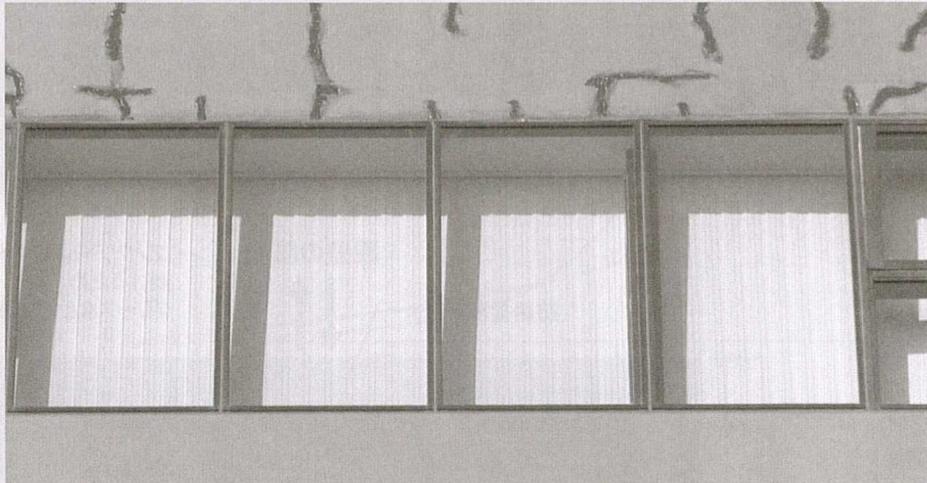
ひび割れからの漏水が多発した超高層マンション（左）。ひび割れ箇所には、エポキシ樹脂を注入したうえで、ウレタン防水を施している（写真：日経アーキテクチュア）

上の写真もその1つ。首都圏に建つ築7年の28階建て鉄筋コンクリート造（RC造）で、約50カ所で漏水が見つかりました。漏水の起点となった場所は、躯体のひび割れが34カ所、シーリング材周辺が3カ所、カーテンウォールが12カ所でした。躯体のひび割れが、全体の約7割を占めています。

この超高層マンションは、免震装置を導入したうえで、圧縮強度約 $70\text{N/mm}^2$ の高強度プレキャストコンクリートを導入していました。構造的にみれば十分な安全性を備えています。それでも、乾燥収縮や地震、強風などの影響で、幅0.2～0.25mm程度のひび割れが多数発生。そこから雨水が浸入しました。

外観に目を向けると、外壁の躯体コンクリートとガラスのカーテンウォールを同面（フラットな平面）で構成しています。超高層マンションの外壁は、厳しい暴風雨にさらされるもの。ひとたび、躯体のひび割れから雨水が浸入すれば、簡単にガラス面の背後に回って室内に入ります。本来は、ガラス面を壁面よりも後退させ、庇やバルコニー、水切り板などで雨水を切るのが基本。この建物は、意匠設計に無理があったようです。
