# CHAPTER 7

# 夏冬間の気温低下で 温度ひび割れが発生

# 施工季節を誤ると 「後打ち帯」は逆効果

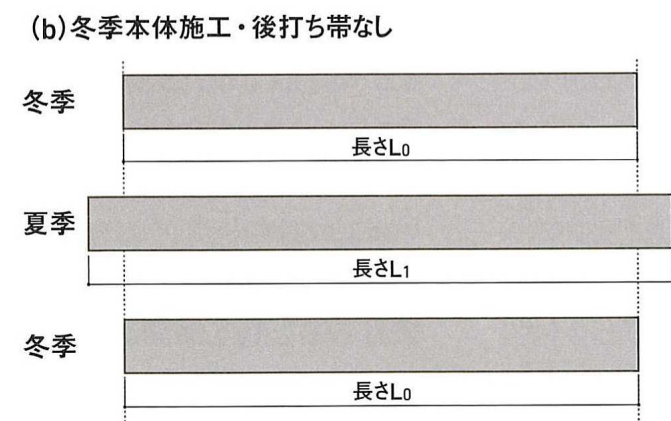
### 図3 注意したい後打ち帯の施工時期

温度収縮に対する後打ち帯の効果は、季節によって大きく異なる。夏季の本体施工では、大きな効果が期待できる半面、冬季の本体施工では逆効果となる場合が多い。この点に関しては、十分な注意が必要である

**図3**に、施工時期による後打ち帯の効果の違いを模式的に示した。分かりやすくするため、乾燥収縮の効果を無視し、温度変化による収縮の影響だけを考慮し後打ち帯の連結は、コンクリート施工後半年と仮定した。

**図3** (a)と**図3** (b)は、冬季に本体コンクリートを打設する場合だ。(a)は後打ち帯あり、(b)は後打ち帯なしである。(b)の後打ち帯なしでは、コンクリートを冬季に打設した後、夏季までに温度膨張し(長さ $L_1$ )、翌年の冬季には収縮して元の長さ $L_0$ に戻る。

これに対し、(a)の後打ち帯ありでは、冬季に本体コンクリートを打設した時点でスリットを入れておき、夏季に後打ち帯を施工する。注目してほしいのは、夏季に膨張したときの長さ $L_2$ が、(b)の夏季の長さ $L_1$ より小さくなることだ。理由は、冬季にスリットを入れたので、部材長が小さくなり、同じ温度膨張ひずみがあっても、夏季にかけての膨張量も小さくなるからである。最終的に、翌年の冬季の部材長 $L_3$ も、後打ち帯なしの $L_0$ より小さくなる。

反対に、夏季の本体施工では後打ち帯の効果は大きい。**図3** (d)は、後打ち帯なしの場合で、夏季にコンクリートを打設すると冬季までに部材長は $L_0$ から $L_5$ へ大きく収縮変形する。しかし、**図3** (c)の後打ち帯ありでは、夏季にスリットを入れるので部材長が小さくなり、冬季までの温度収縮変形が小さくなる。つまり、翌年冬季の長さ $L_4$ は、後打ち帯なしの $L_5$ よりも大きい。このことは、ひび割れが少なくなることを表す。

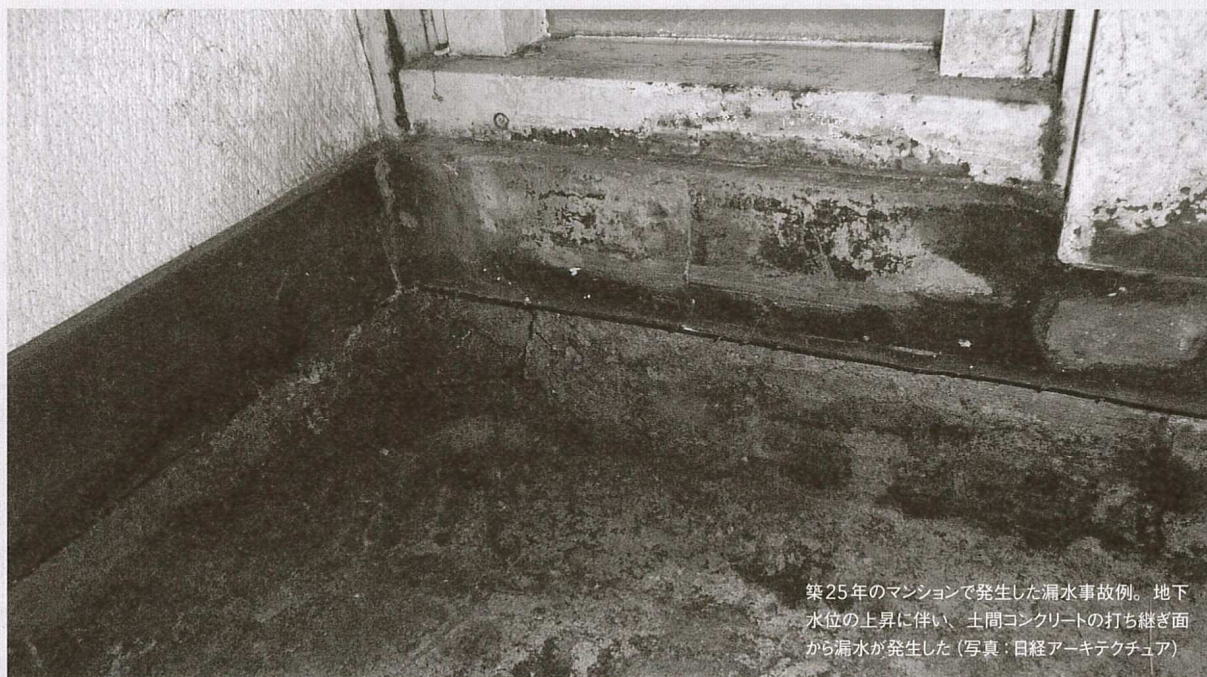
築25年のマンションで発生した漏水事故例。地下水位の上昇に伴い、土間コンクリートの打ち継ぎ面から漏水が発生した（写真：日経アーキテクチャ）

上の写真は、築25年のマンションで、1階土間コンクリートの打ち継ぎ部から漏水が発生した事例です。打ち継ぎ部は、地表面より低い場所にあったため、長年にわたる地下水位の上昇と、コンクリートの劣化などで地中の水が浸入しました。この現場では、土を撤去して打ち継ぎ面を露出させ、止水処理を実施しています。地下の漏水対策は、トラブルが発生してから対処するよりも、設計段階で入念な対策を講じるほうが得策です。
